# LA "DOMUS" DI ASCOLI SATRIANO

## Ascoli Satriano. *La domus* dei mosaici di piazza san Potito

## La domus dei mosaici di piazza san Potito

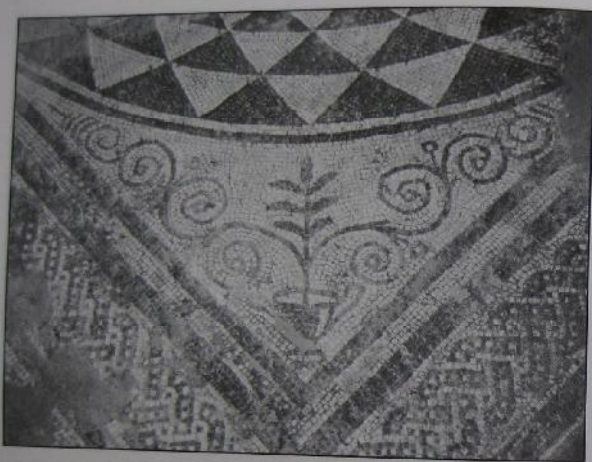
Ambiente A. Particolare emblema

Il rosone, bordato da una fascia bianca ed una nera entrambe costituite da due file di tessere, è iscritto in un quadrato con cornice ornata da una treccia continua nera a tre capi contraddistinta da tessere bianche all'interno.

La treccia è bordata all'interno da una doppia fascia nera inframezzata da una fascia bianca e all'esterno da una fascia nera seguita da una bianca; la prima fascia nera interna è costituita da tre file di tessere nere, le restanti da quattro. Gli spazi angolari tra il rosone e il quadrato sono decorati da vasi *kanthariformi* con piede troncoconico ed anse non sormontanti; non si conserva il *kantharos* nell'angolo nord-ovest. Dai vasi fuoriescono una palmetta con foglie lanceolate e racemi a volute che si sviluppano sia a destra che a sinistra.

I vasi, in tessere nere, sono caratterizzati da lumeggiature in tessere bianche.

Maggiori indicazioni possono essere dedotte dall'analisi dell'*emblemata*. Il motivo a rosoni di tradizione ellenistica è attestato fino a tutto il III d. C., tuttavia alcune caratteristiche tecnico stilistiche dell'esemplare di Ascoli Satriano come la regolarità dell'ordito, le dimensioni delle tessere, la resa delle girali, la treccia continua a tre capi, il numero delle fasce di cornice, l'effetto stereometrico dei triangoli e l'uso delle luneggiature consentono di ipotizzare una datazione per l'*emblemata* all'età primo imperiale.

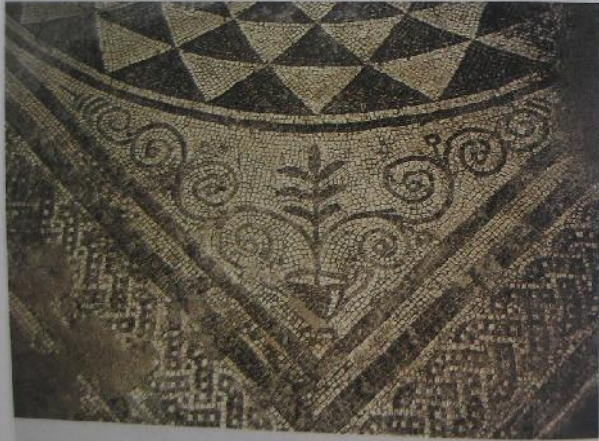
Ambiente A. Emblema

Il cocciopesto ha un bordo costituito da due file parallele di tessere allettate per l'angolo; la più esterna a tessere bianche e la più interna a tessere bianche e nere alternate. La parte restante del cocciopesto è ornata con un punteggiato regolare di crocette realizzate con quattro tessere bianche e tessera centrale nera (le crocette attualmente conservate sono 22). L'emblema è decorato con rosone di triangoli curvilinei neri che si restringono verso il centro dove, in corrispondenza del tondo centrale, è pre-

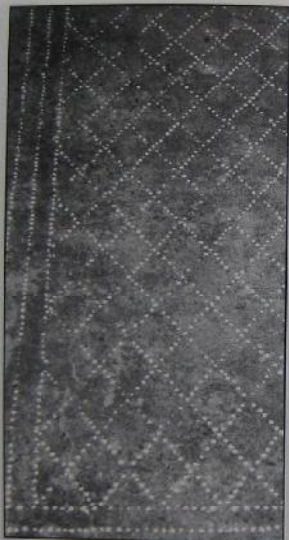
Ambiente C. Veduta generale del settore con motivo a losanghe

Il settore est è decorato con un motivo a losanghe (losanga: cm. 10 x 11 ca.).

Per i disegni realizzati nelle pavimentazioni in cocciopesto le crocette e la rete di rombi appartengono al repertorio decorativo filiforme attestato con una certa continuità dal II a. C. almeno per tutto il I secolo d. C. Elementi per una datazione più recente potrebbero risultare la forma degli esagoni non troppo allungata e la distanza tra le tessere formanti il disegno.

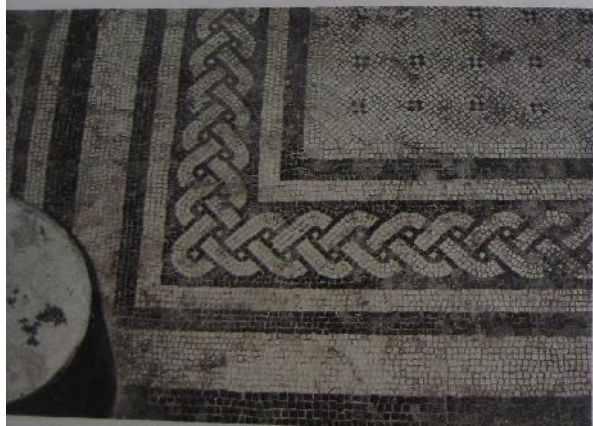
Ambiente B. Particolare

dri di dimensioni differenti in tessere nere; entro tre riquadri, inserite in maniera non troppo regolare, sono conservate lastre marmoree, due in *marmor numidicum* ed una in *marmor chium*. I riquadri sono incominciati da una treccia nera continua a tre capi in tessere nere.

La parte restante dell'ambiente è decorata da un tappeto centrale, a tessere bianche disposte in ordito obliquo, ornato da un punteggiato di crocette. Le crocette, disposte in file parallele sono realizzate con quattro tessere nere. Una treccia bianca su fondo nero corre lungo i due lati conservati ed è bordata sia all'interno che all'esterno da due fasce bianche intramezzate da una nera (all'interno: fascia bianca, tre file di tessere, fascia nera a quattro file, fascia bianca a quattro file; fascia nera a quattro file e fascia bianca a dieci file di tessere). Entrambi i motivi, sia quello d'ingresso con lastre marmoree che quello con le crocette, sono raccordati lungo il lato est da una larga balza. Questa è caratterizzata da una zona interamente in nero a cui segue, più esternamente, una seconda zona sempre nera ma contraddistinta rispetto alla precedente dalla presenza di tessere bianche disposte su file parallele. Si segnala che nella zona arricchita con l'inserzione delle tessere bianche sono state utilizzate tessere di dimensioni maggiori (misure tessere: da mm 9 a mm 12).

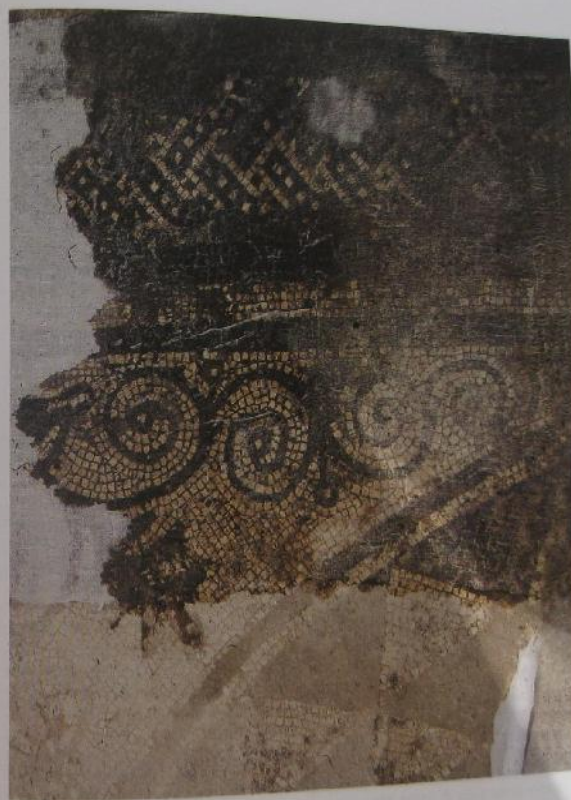
Ambiente A. Saggio di pulitura

Tutte le superfici erano ricoperte da uno spesso strato di cutrame e, al di sotto di esso, da una dura incrostazione siliceo-calcareo, uniforme e tenacemente aderente ai mosaici.

Si sono riempiti i residui vuoti a tergo dei pavimenti, iniettando collante acrilico e legante desalinizzato veicolati in acqua deionizzata, diluiti all'ottanta per cento circa, per permettere una maggiore penetrazione ed una completa saturazione. Nella fase successiva si è asportata la velinatura per iniziare la pulitura, che è stata eseguita utilizzando sistemi chimici e meccanici. Dapprima è stato asportato lo strato di catrame con impacchi di solvente nitro, poi si sono applicati impacchi di polpa di cellulosa, imbevuti di composti chimici (metodo AB 57) atti ad ammorbidire le incrostazioni prima di asportarle meccanicamente. Lo spessore elevato delle incrostazioni e la loro durezza ha richiesto l'uso di vari attrezzi meccanici: mola a grana grossa, per la sgrossatura; frese e spazzole rotanti, utilizzate in prossimità della

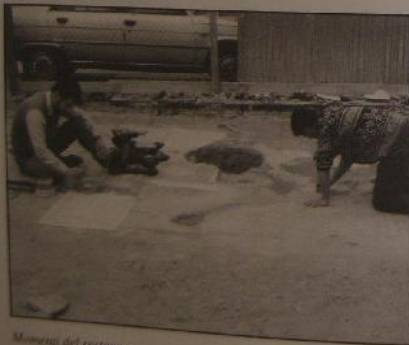
Momenti del restauro

Essa è stata eseguita incollando teli di garza sulla superficie musiva. Questa operazione è stata ripetuta fino ad ottenere una solida camicia di contenimento. La velinatura è stata messa in opera solo sui pavimenti a tessere.

Successivamente si è effettuato il consolidamento mediante infiltrazioni di legante desalinizzato idrodiluito ed iniettato fra l'allettamento e le tessere, per far riadire quest'ultime al supporto.
